BESTAANDE (OUDE) SITUATIE + SCHADEBEELD

NIEUWE (HUIDIGE) SITUATIE

Gelkingestraat 6  
 Verzamelblad

GRAM-01

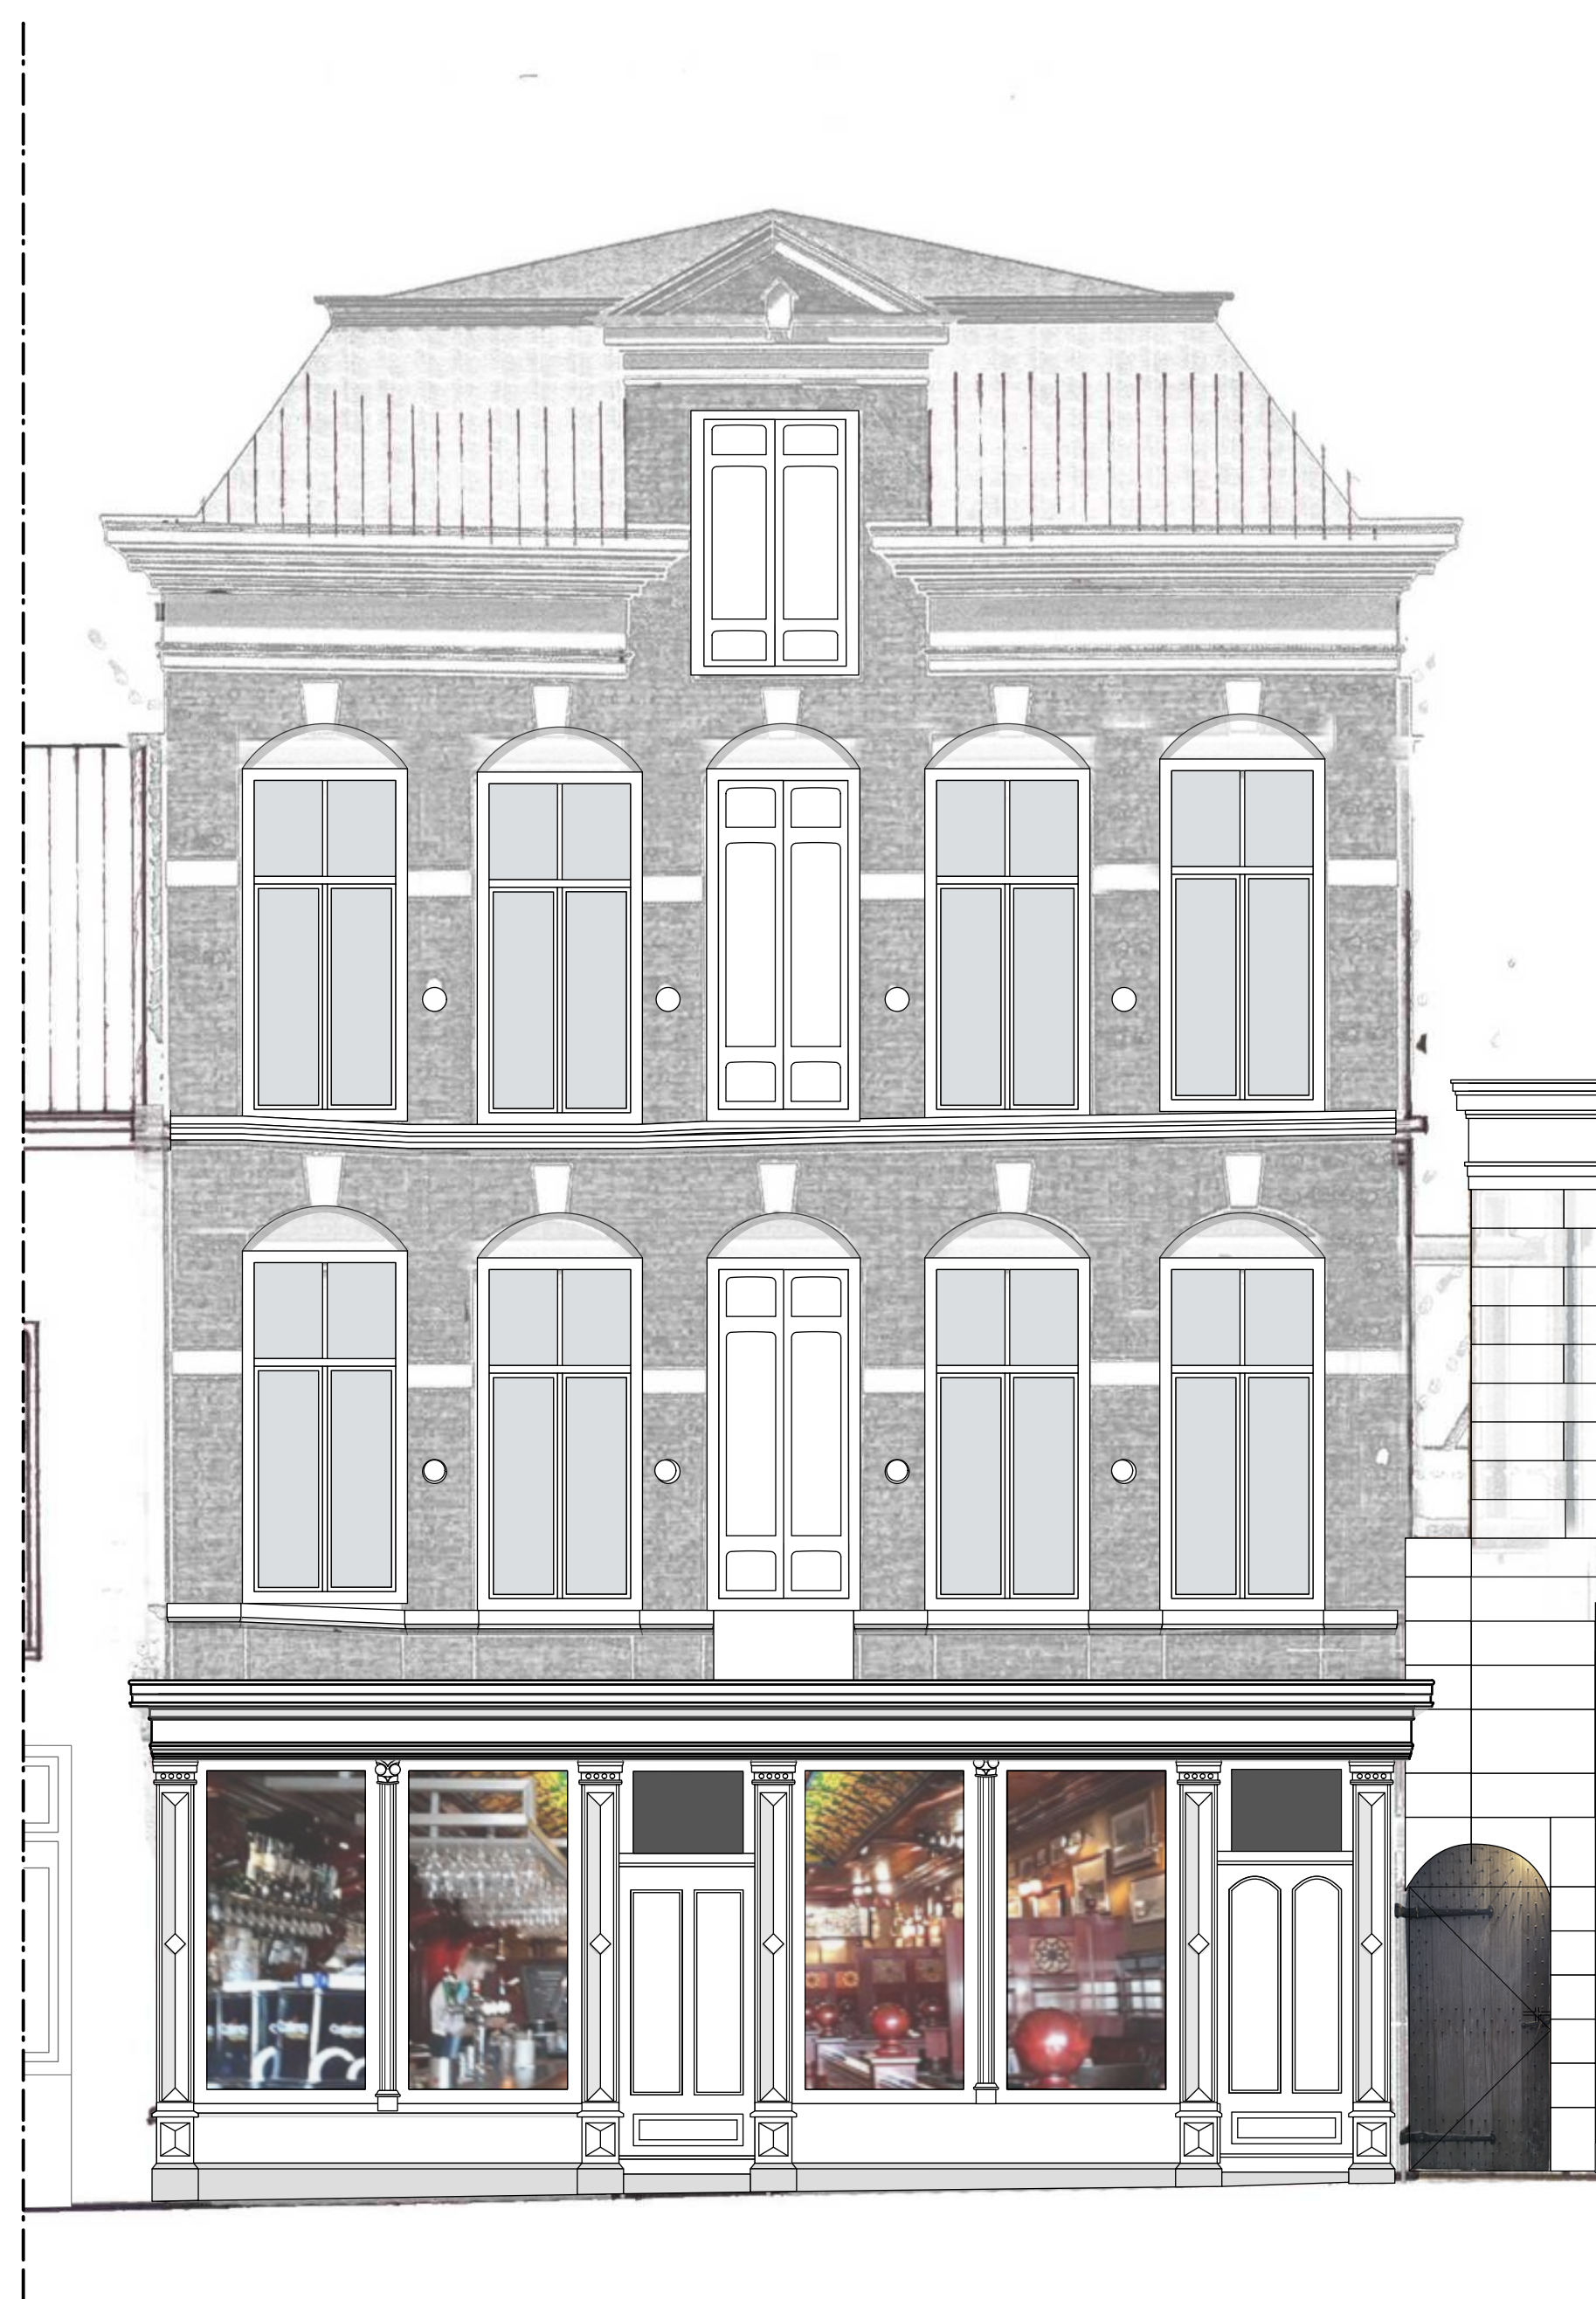
\* nieuwe kleurenpalet op basis van kleurhistorische verkenning door Restauratie en decoratieschilders Veldman en Veltman  
\* let op: kleuren zijn een digitale indicatie en kunnen afwijken van de werkelijkheid

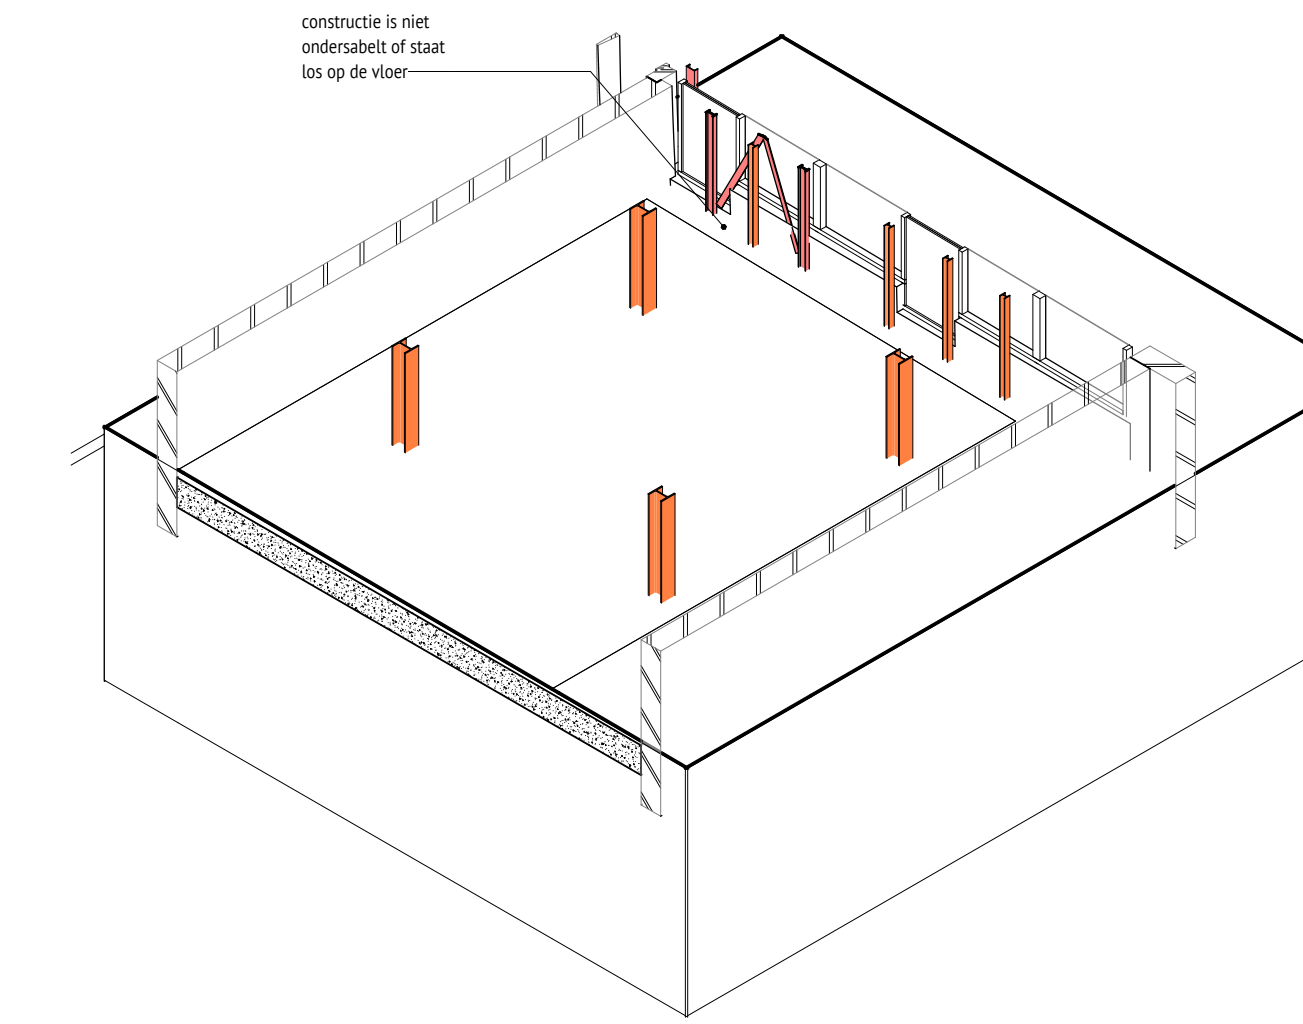
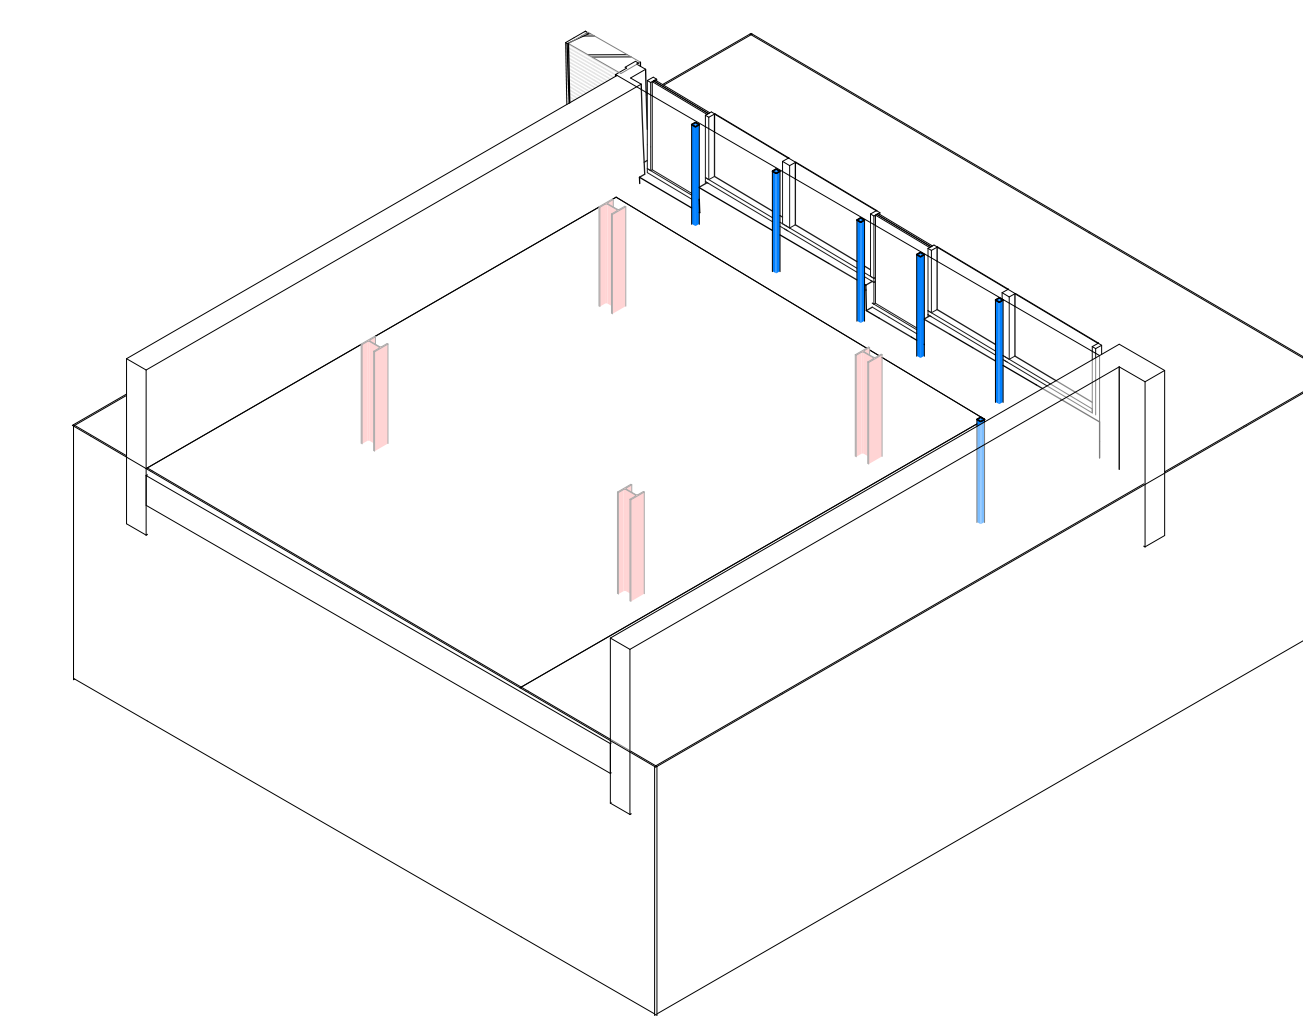
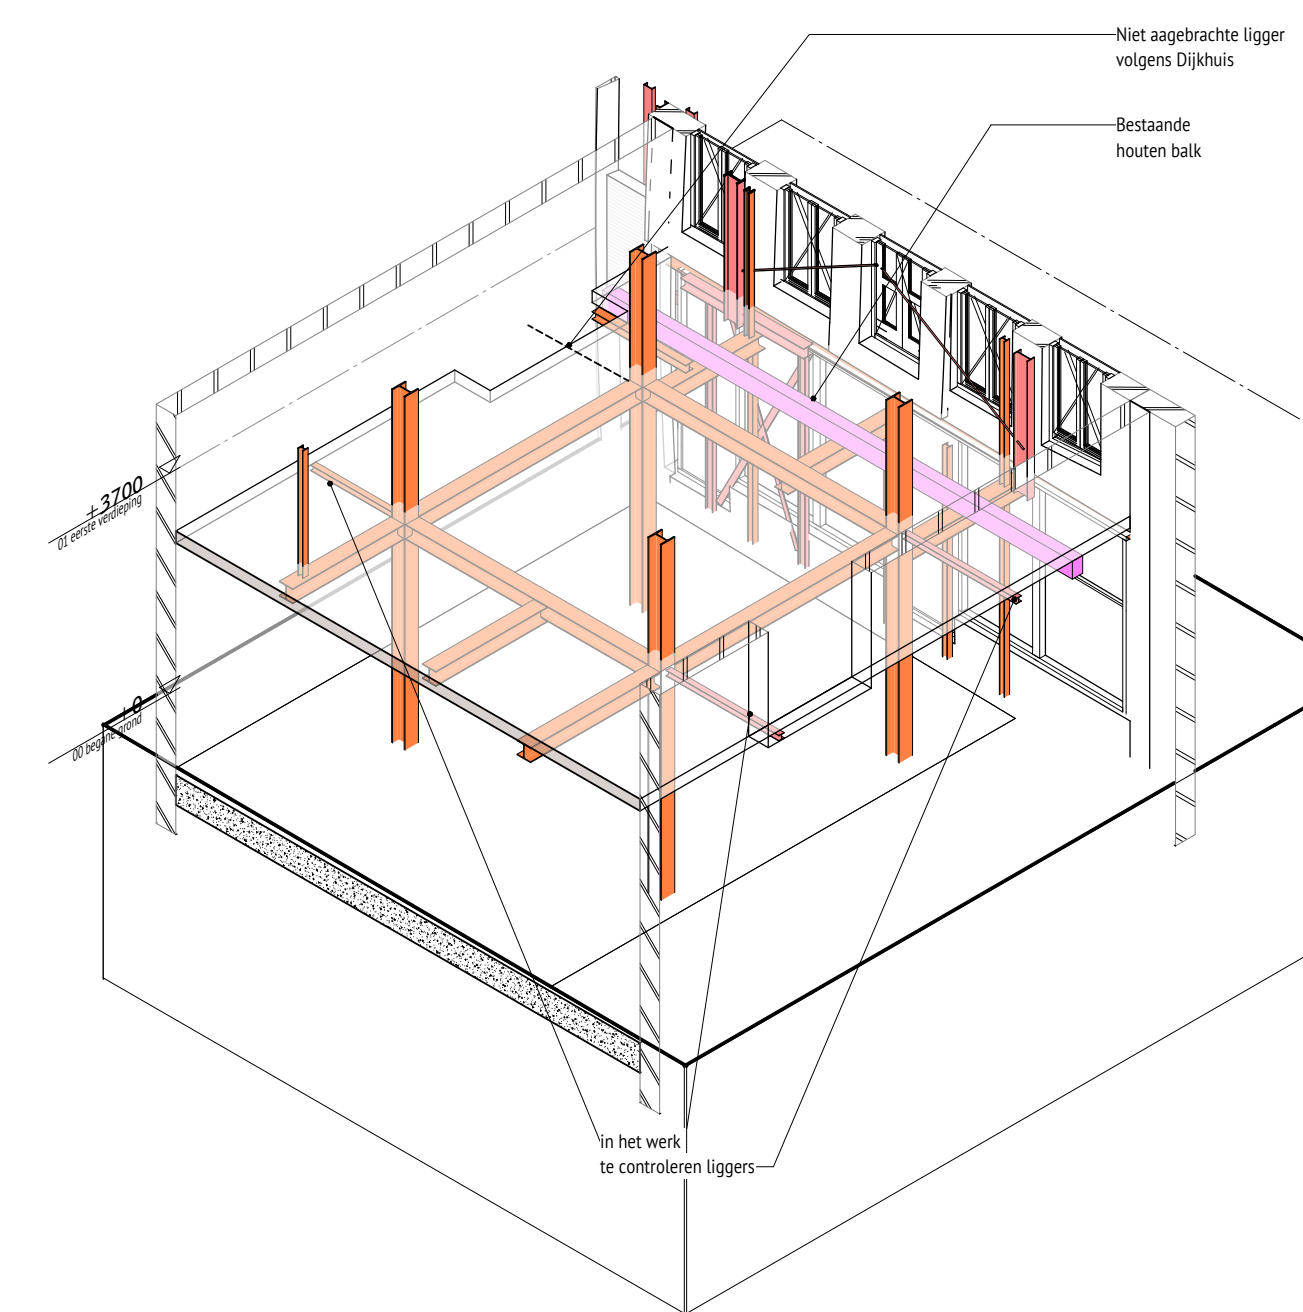
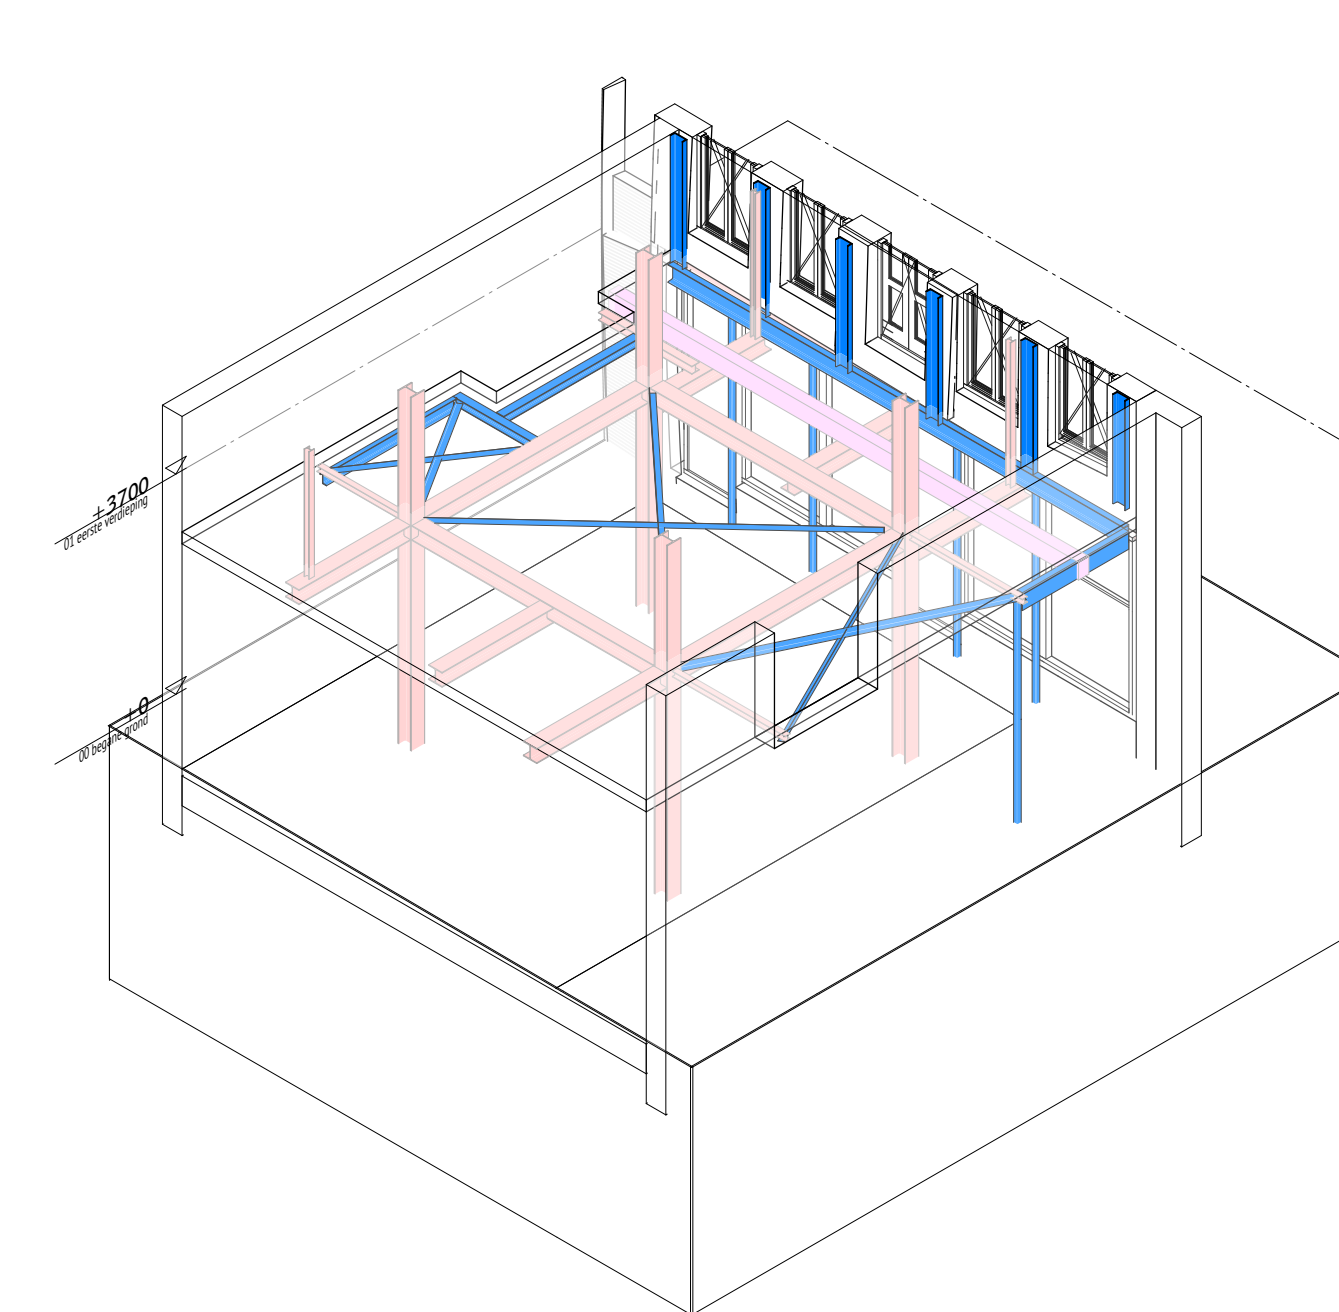
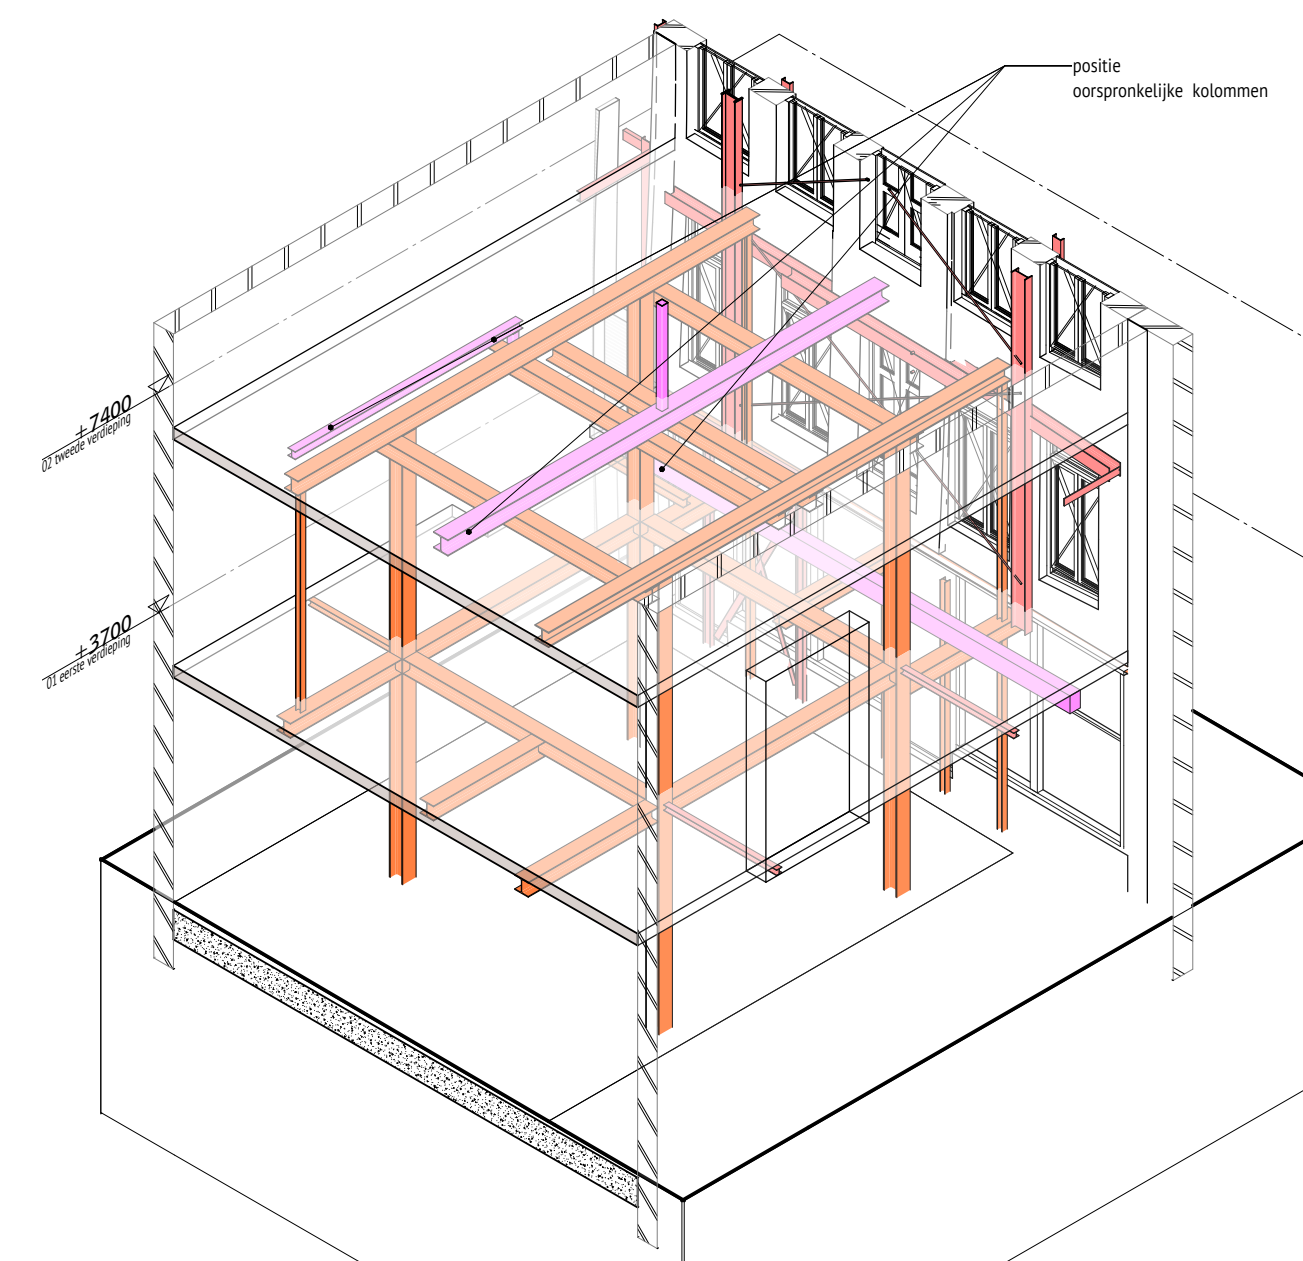
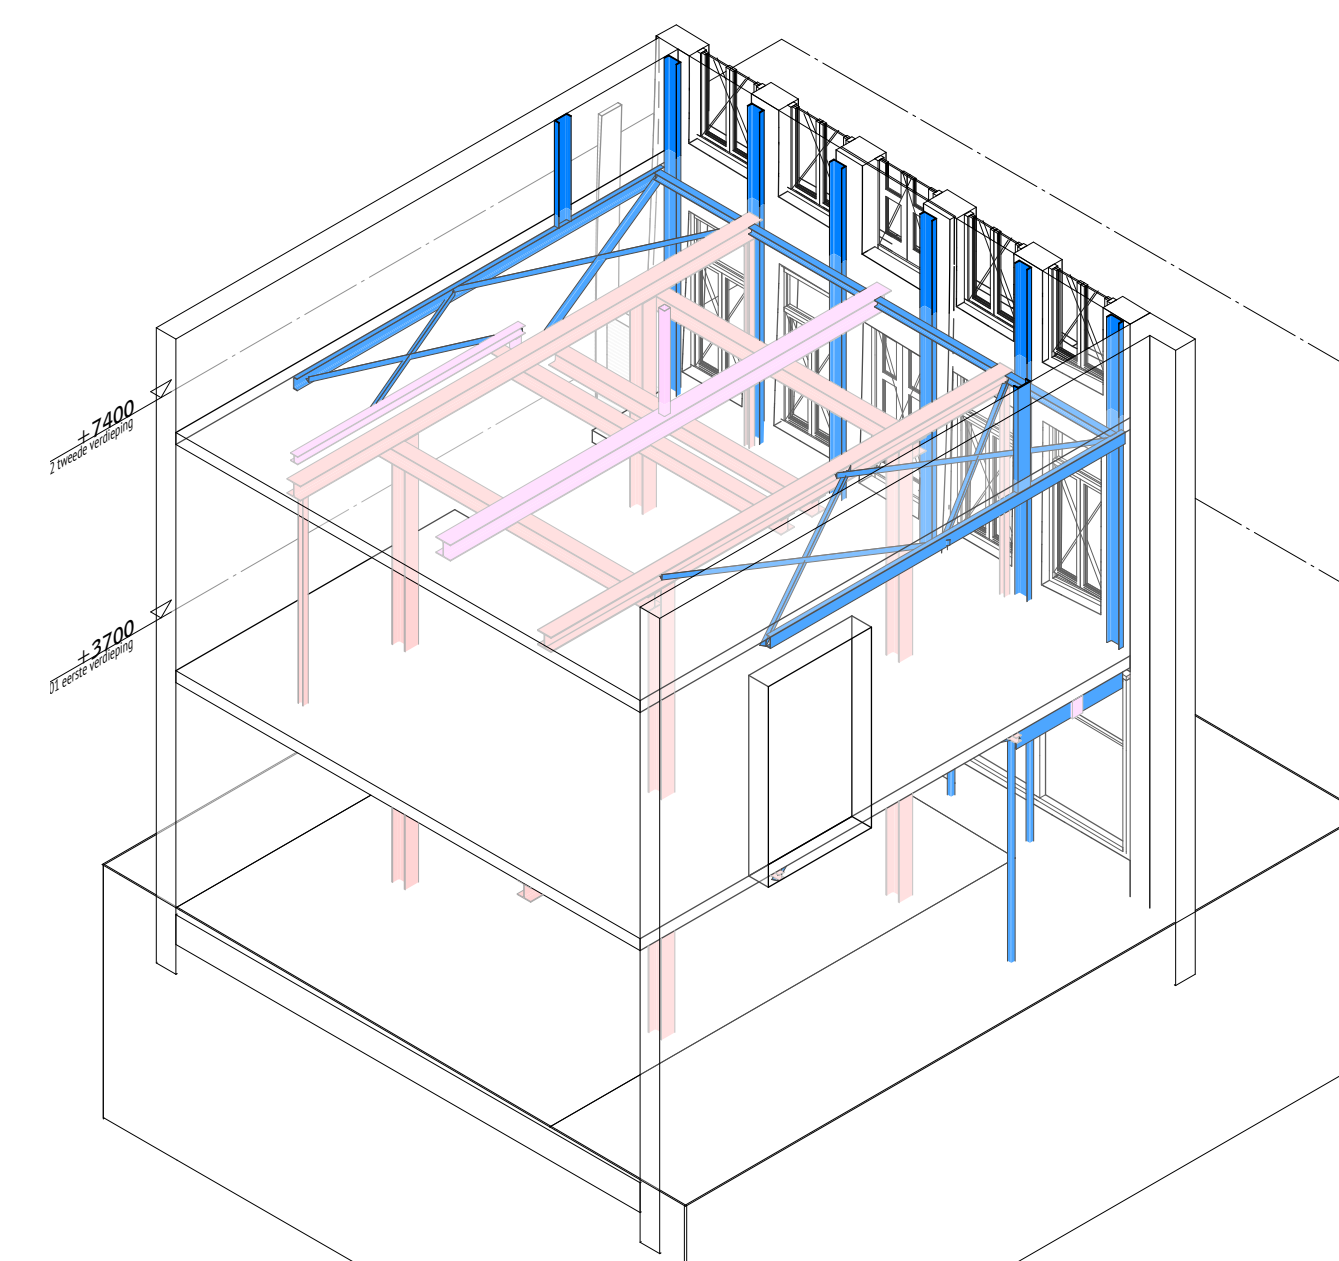
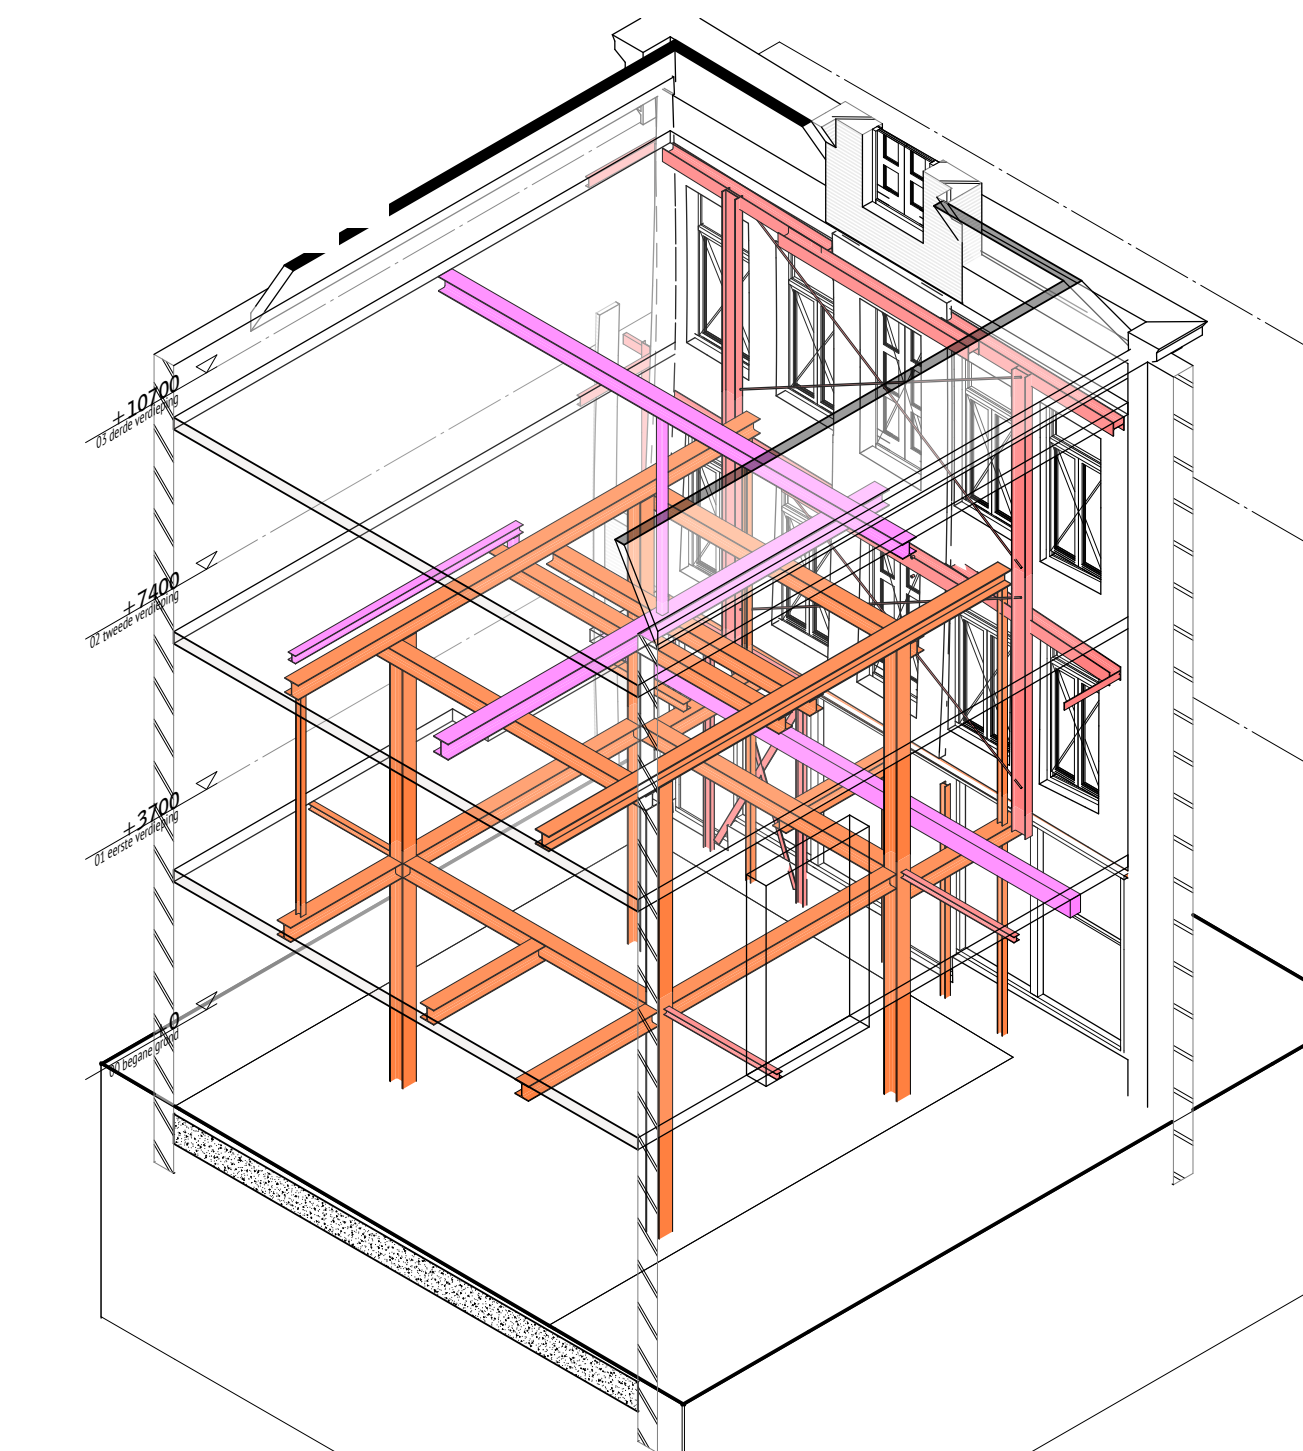
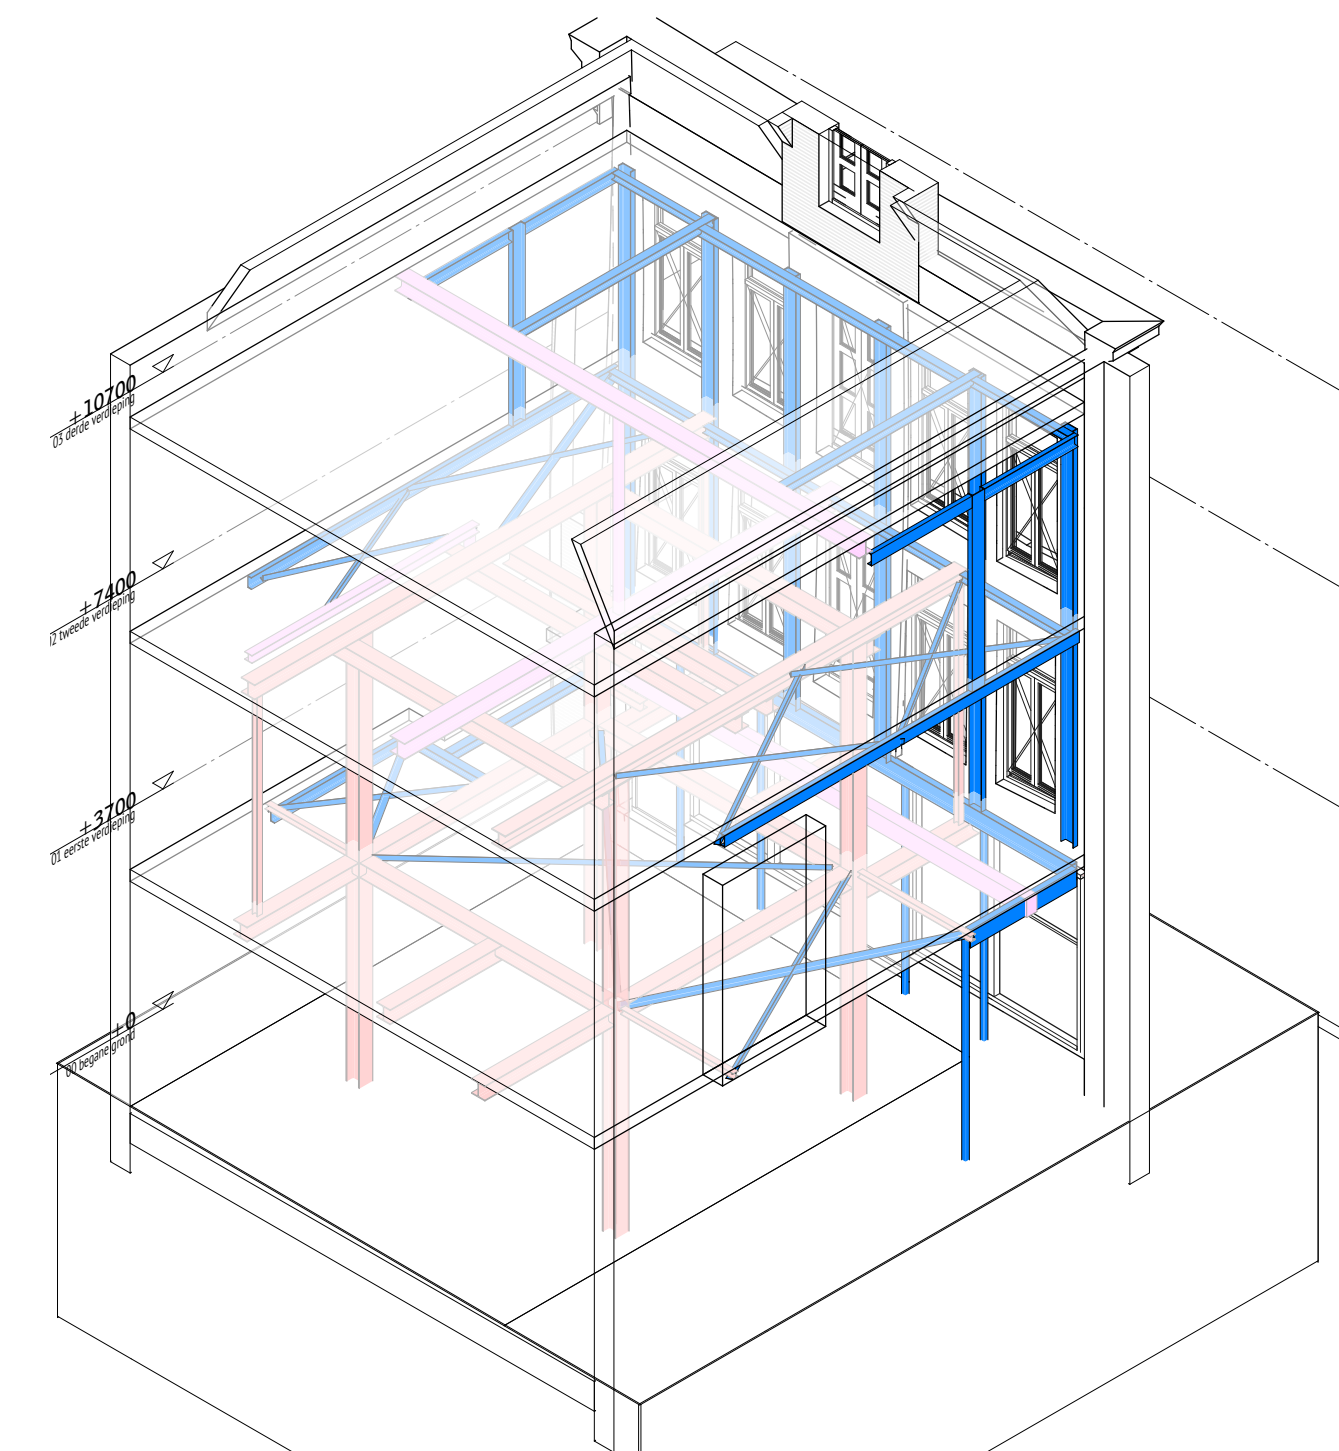
DOORSNEDE GEVEL

constructie  
 ■ bestaande constructie eind 18e- begin 19e eeuw  
 ■ bestaande constructie 20e eeuw  
 ■ bestaande constructie 21e eeuw  
 ■ nieuwe constructie

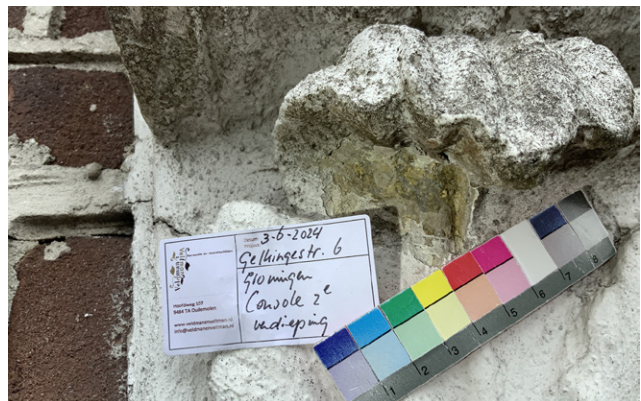
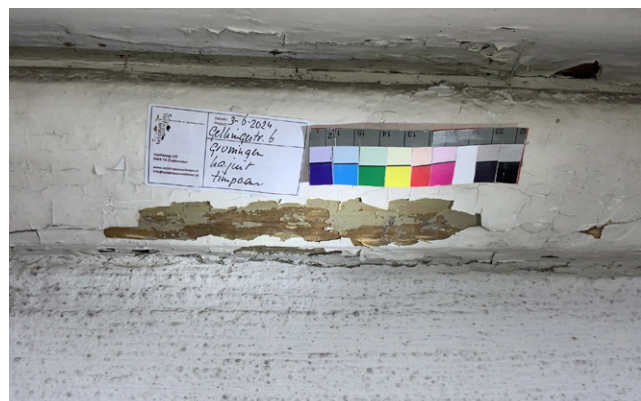
P 8 Houtwerk fronton kajuit

Hier werd visueel een beperkt verpakket aangetroffen, sterk gecraqueleerd en onthecht.

De oudste kleur wordt gecodeerd als een zware zandsteenkleur,  
S 4020-Y

Er werd ook een monster afgenomen (zie afbeelding hieronder).  
Op de achterzijde hiervan werd een okerkleur aangetroffen als oudste laag,  
S 4040-Y20R

Waarschijnlijk is dit een completer verpakket.

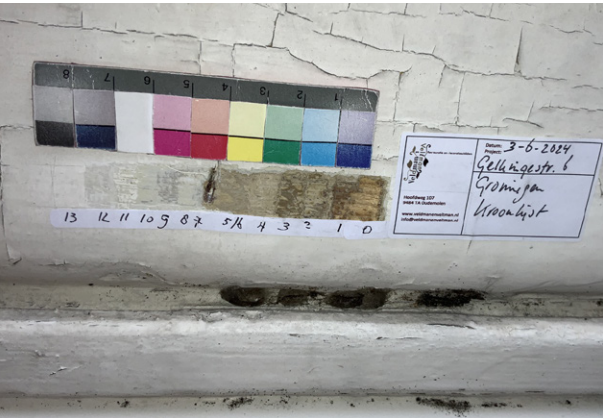
P 6 Sluitsteen onder kroonlijst (2 afbeeldingen)

De oudste kleur die hier werd aangetroffen is een donker zandsteengeel,

S 4020-Y20R

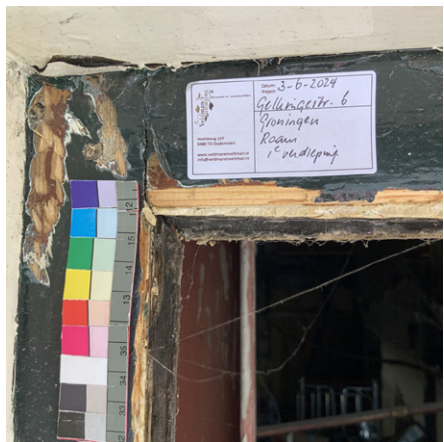
P 3 Raamhout

Er werden op meerdere plaatsen restanten aangetroffen van een bruinrode kleur, welke in het hout getrokken is. Op de volgende bladzijde worden hier- van nog meer afbeeldingen getoond.

Het gaat hier om S 6030-Y70R

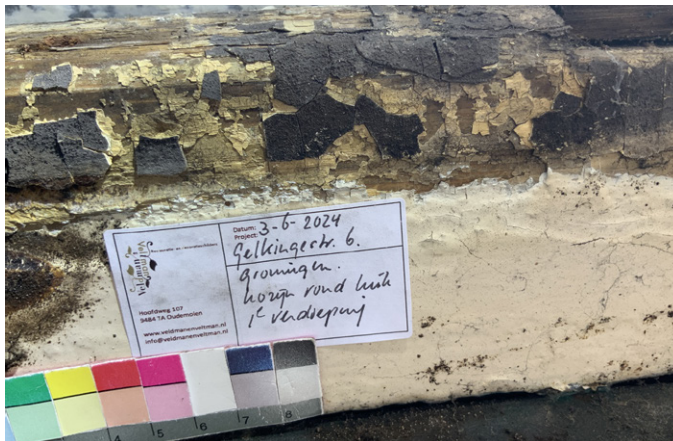
P 1 Kozijn rond luken eerste verdieping

Hierop worden fragmentarisch diffuus brokkelige verrestanten aangetroffen. De oudste kleur is een zandsteengeel, variërend tussen

S 2020-Y20R

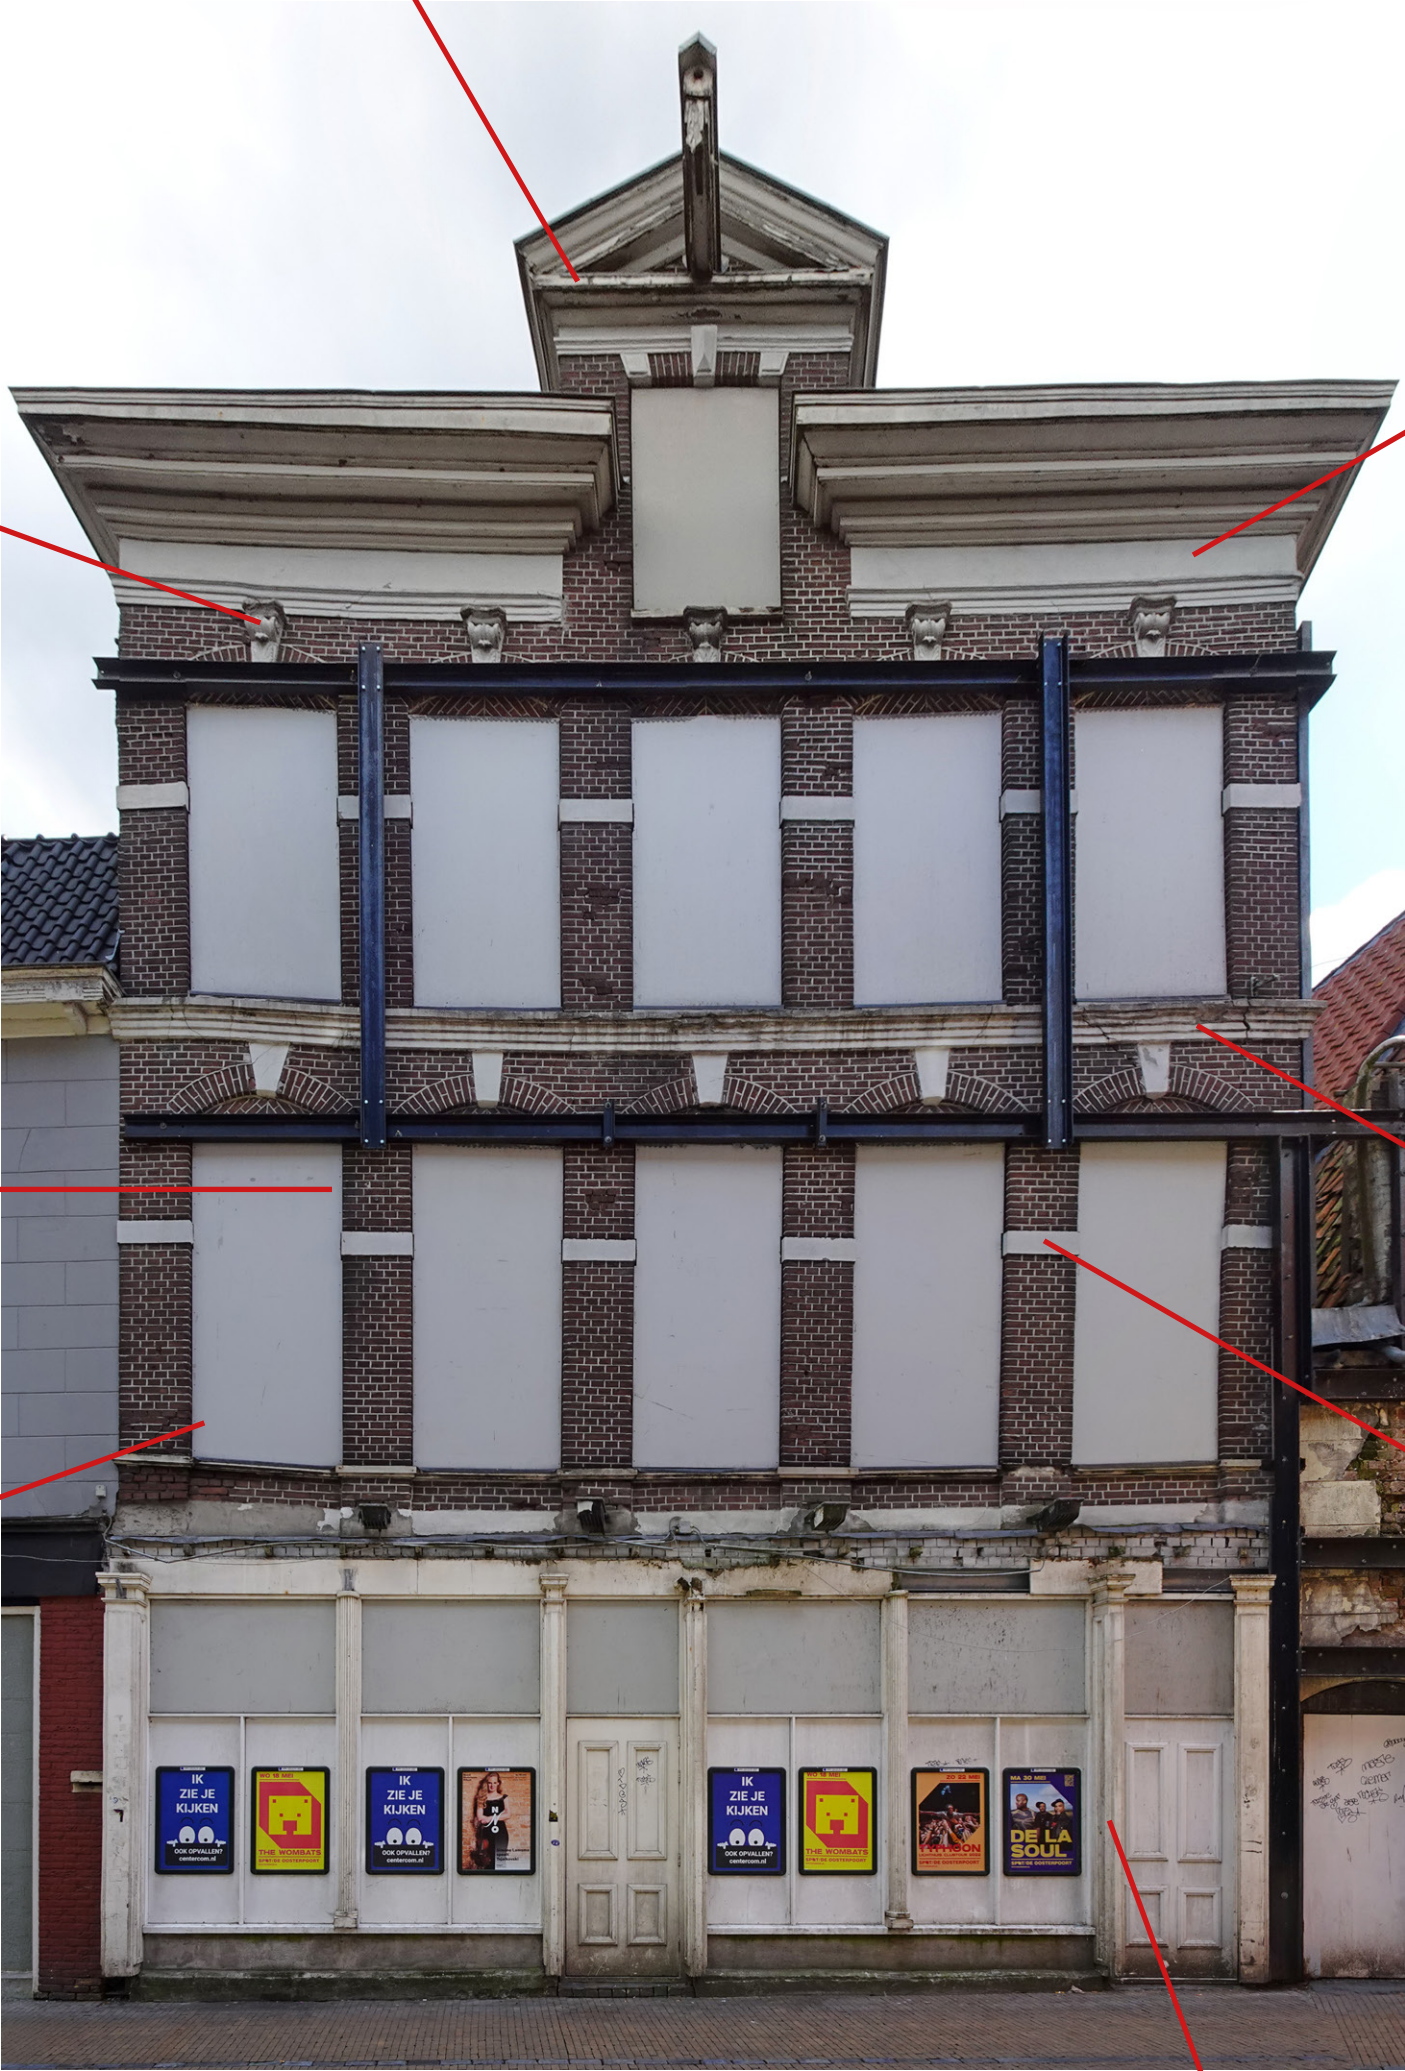
P 7 De fries

Deze bevat als oudste afwerking een zachte zandsteenkleur,

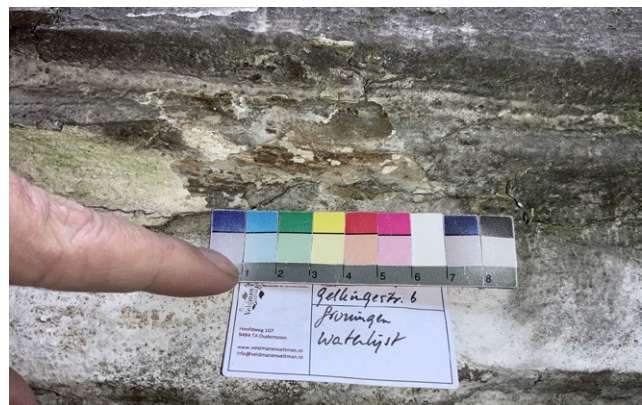
P 4 Waterlijst

De oudste kleur die werd aangetroffen op het onderste deel van de waterlijst is een midden zandsteengeel,

S 3020-Y20R

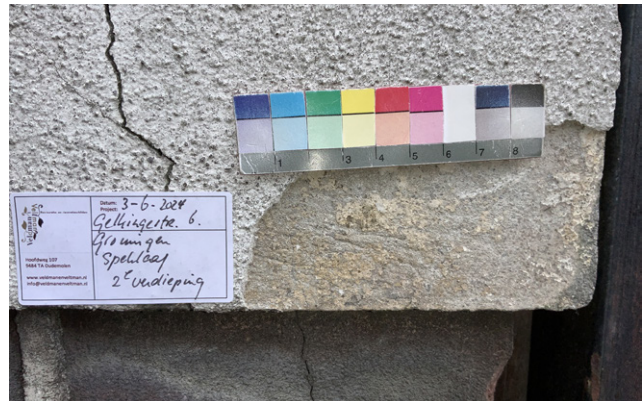
P 5 Speklag

De oudste kleur die hier werd aangetroffen is eveneens een midden zandstee geel,

S 3020-Y20R

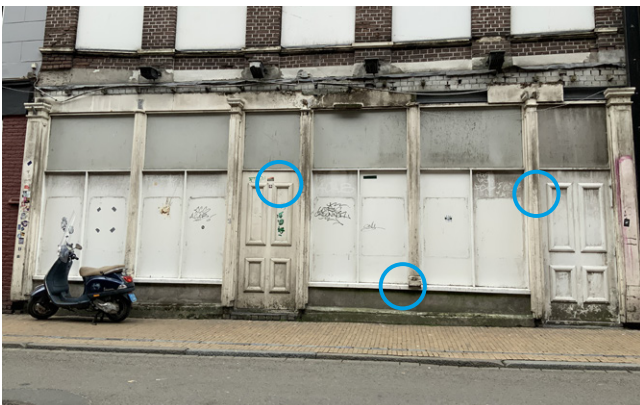
De winkelpui is in 1998 geheel vernieuwd. Deze is van hardhout en bevat geen historische verflaggen.
